## 安全に関する設備投資

## 5 施設・車両の検査・点検

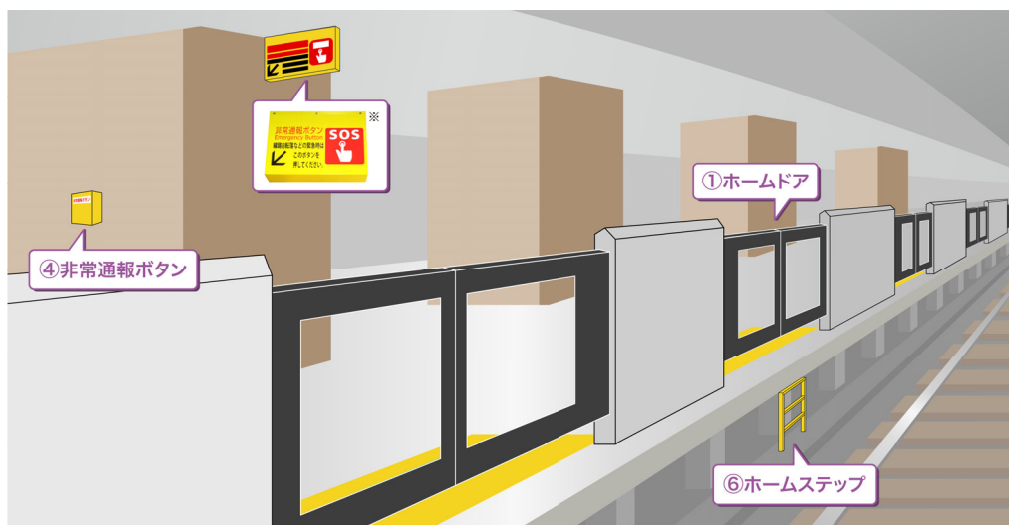
## ① ホームドア(上図参照)

お客さまのホームからの転落等を防止するために、ホームドアを神戸三宮駅、大阪梅田駅、尼崎駅(1, 2番線)、甲子園駅(1, 4番線)に設置しています。

## ④ 非常通報ボタン(上図参照)

お客さまがホームから転落した場合などに、乗務員や駅係員に異常を知らせる装置を全駅に設置しています。ホーム上での緊急時には、非常通報ボタンを押してください。

## ⑥ ホームステップ(上図参照)

お客さまがホームから転落した場合に、ホーム下への避難が困難な箇所では、速やかにホームへ上がれるよう一定間隔でホームステップを取り付けています。

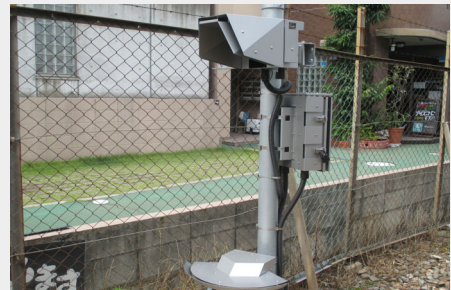
### ② 踏切障害物検知装置(レーザー光線式)

警報機の鳴動中に、車や人により踏切道内を走る光線が一定秒数以上遮断された場合、踏切道手前にある特殊信号発光器が点灯し、列車の運転士に前方の踏切道の異常を知らせるとともに、移報システム並びに踏切支障ATSが動作します。

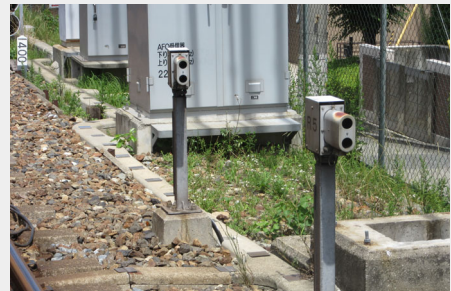
### ③ 非常ボタン(上図参照)

踏切道内で車や人の立往生などの異常があった場合に、非常ボタンを押すことで踏切道手前にある特殊信号発光器が点灯し、列車の運転士に前方の踏切道の異常を知らせるとともに、移報システム並びに踏切支障ATSが動作します。営業路線の全踏切道に設置しています。

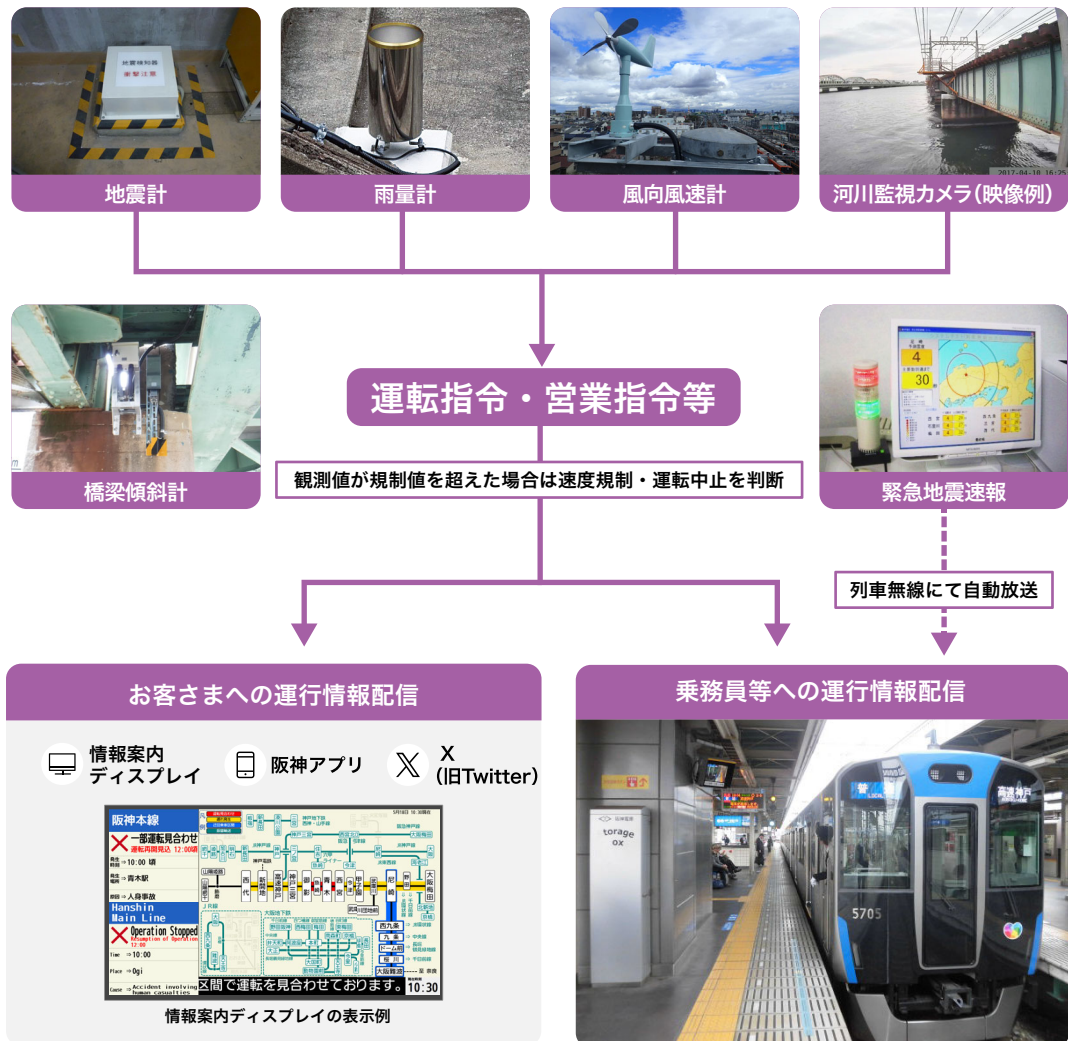
沿線における異常気象等に迅速に対応できるように、地震計7 か所、雨量計6 か所、風向風速計1か所、風速計8 か所、河川水位計2 か所、河川監視カメラ2 か所、橋梁傾斜計2 か所を設置しています。気象庁が配信する緊急地震速報を加え、すべての情報を運転指令室等に集約しているほか、ウェザーニューズ社・日本気象協会と契約して台風の進路や風雨予測に関する情報を得ることで、安全な列車運行に役立てています。なお、運行情報の配信は、多言語でのご案内により訪日外国人のお客さまにも対応しています。

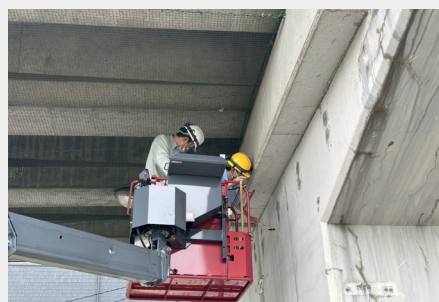
### ① 構造物

高架橋、トンネル、橋梁などの構造物については、定期的  
に目視検査や打音検査を実施しています。また、検査結果に  
基づき、必要な補修工事を実施しています。なお、終電後の  
深夜にも様々な点検・補修を行っています。

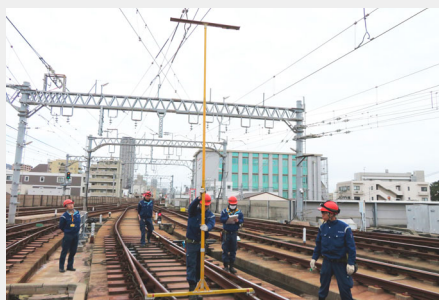
### ③ 電力設備

列車に電力を供給する電車線やその電車線に電力を安  
定供給するための変電所等の設備について、日中の巡回点  
検のほか、定期的に検査を実施しています。また、終電後の  
深夜にも様々な点検・補修を行っています。なお、電力指令  
では、電力供給や設備の状態を 24 時間体制で監視してい  
ます。

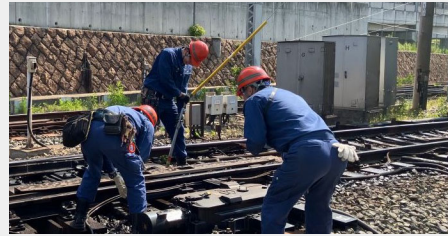
#### ④ 信号設備

列車を安全かつ正確に走行させるために、信号機、信号現示装置、分岐器の転換装置、ATS(自動列車停止装置)等の設備について、定期的に検査を実施しています。また、終電後の深夜にも様々な点検・補修を行っています。

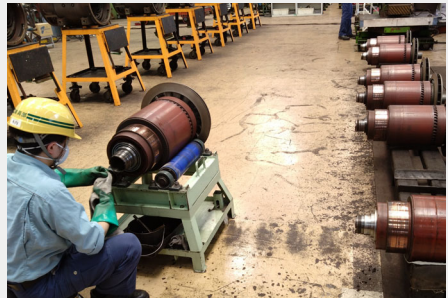
#### ⑤ 車両

尼崎にある車庫内で様々な検査を行い、安全性・信頼性の確保に努めています。
